# Van natte voeten tot kurkdroge zomers

Presentatie voor:  
Friese Milieu Federatie

Jacob  
Kuiper

18 september 2025

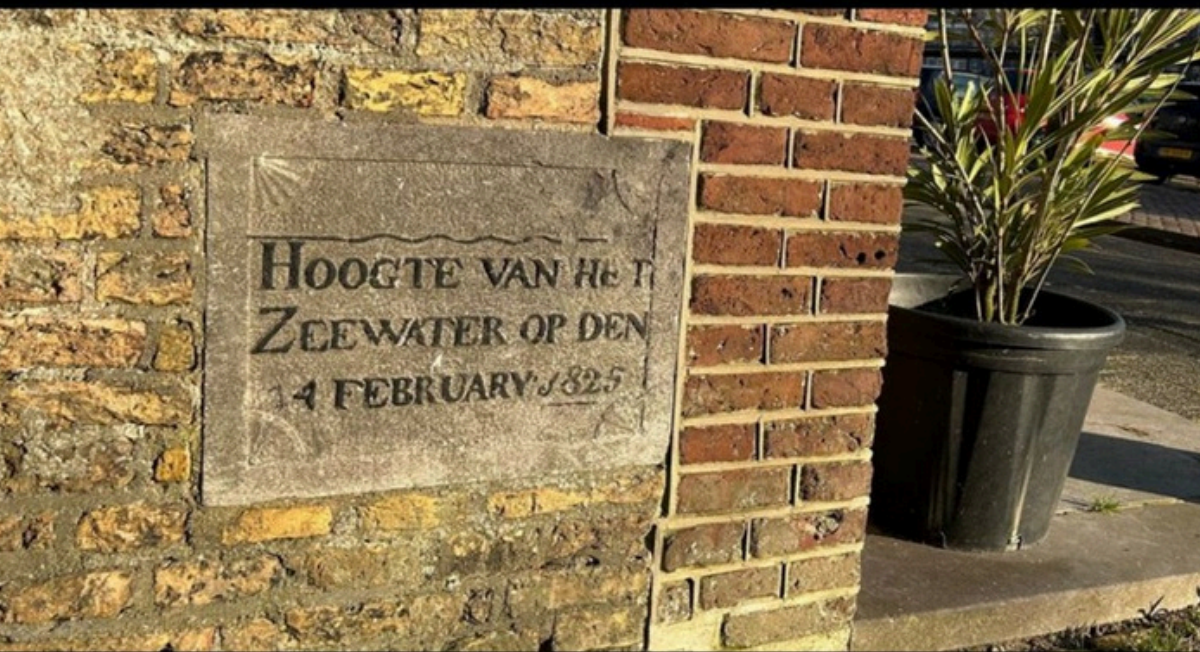
De steen in Harlingen geeft aan hoe hoog het water in 1825 kwam

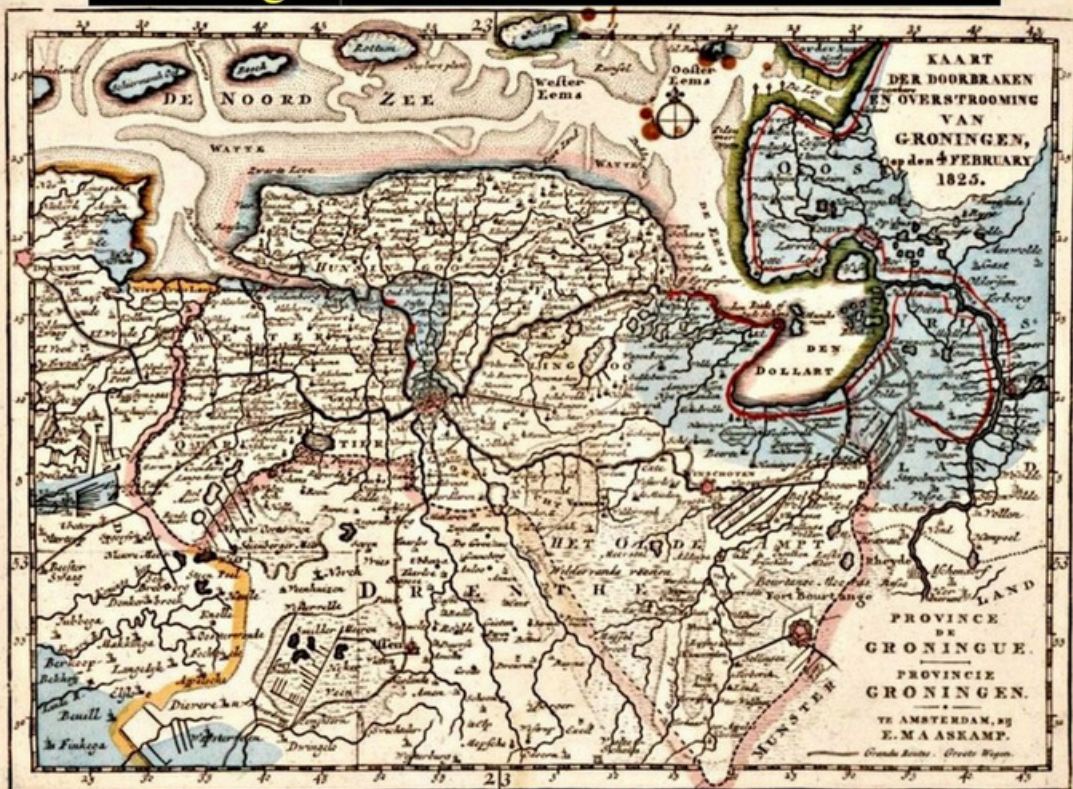
# ook het gebied rond de Dollard onder water

ziken die geheel zijn overstroomd.

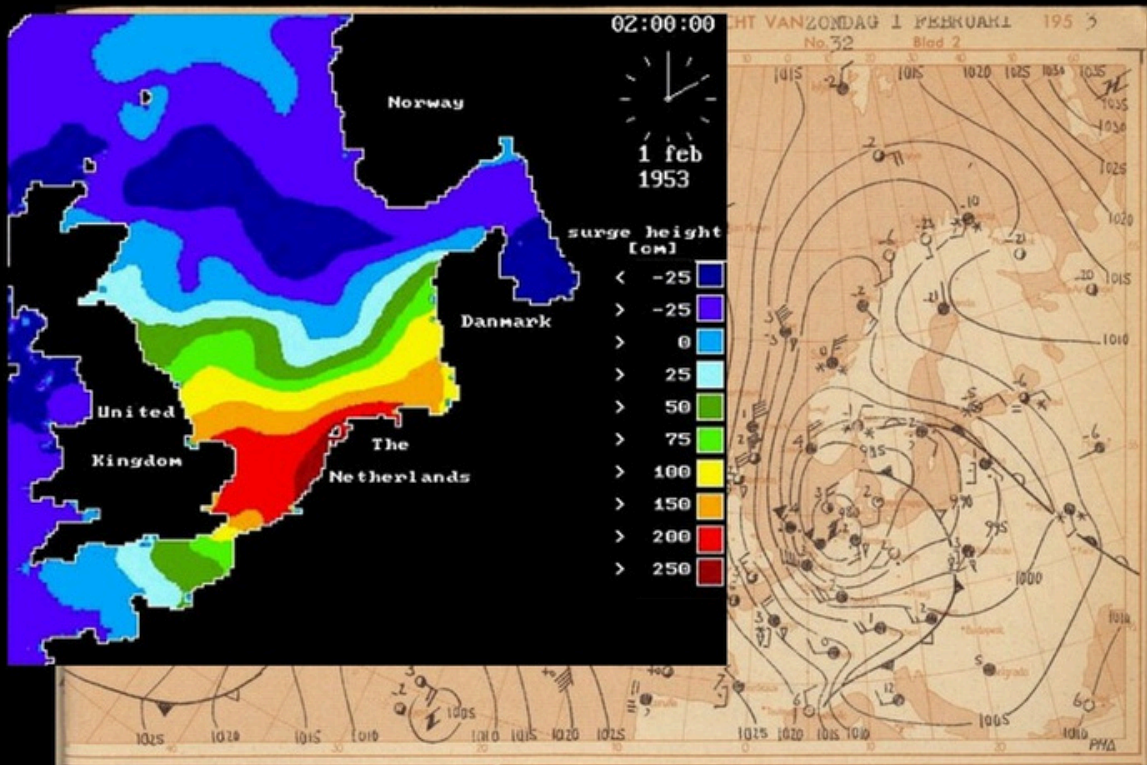
1 februari 1953 meer dan 250 cm verhoging alleen al door de wind

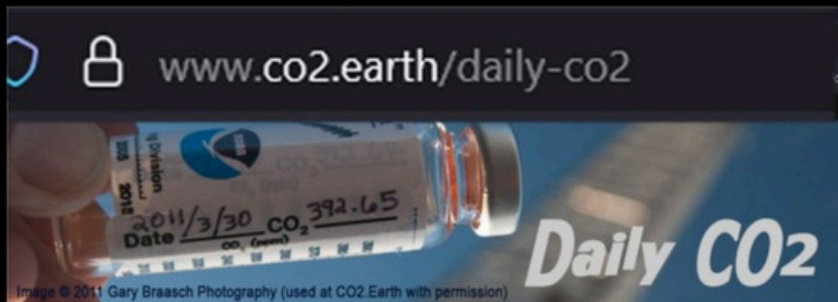
En de stand op 14 september 2025 is:

**424.27 ppm**

2.37 ppm (0.56%)

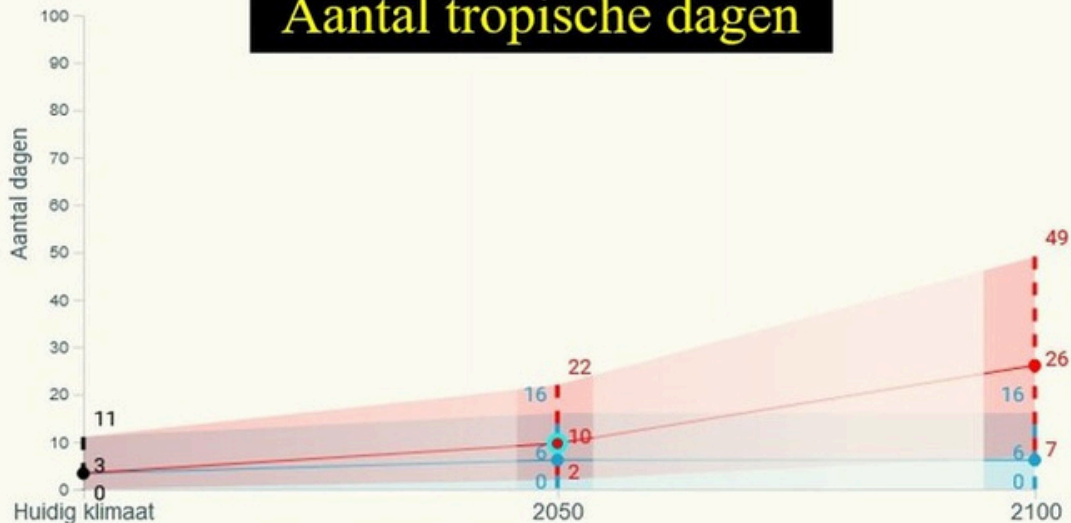
## Aantal tropische dagen

Hoogste scenario

Laagste scenario

Gemiddelde

Jaar op jaar variatie (90% band)

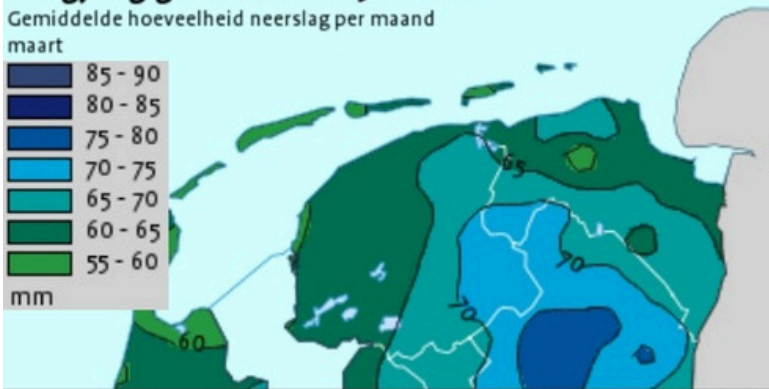
## Langjarig gemiddelde 1981-2010

Gemiddelde hoeveelheid neerslag per maand  
maart

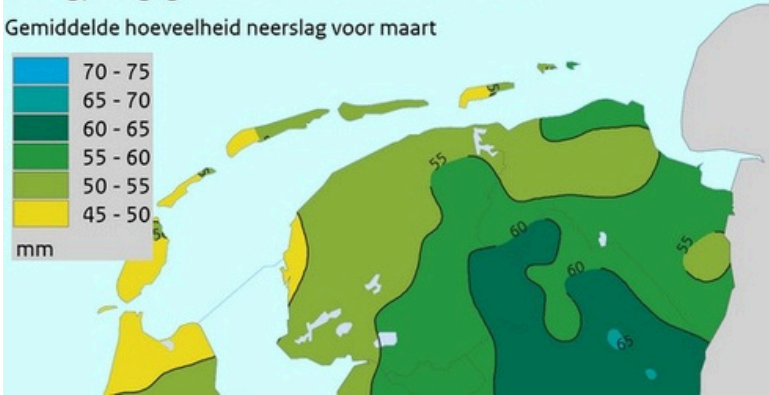
## Langjarig gemiddelde 1991-2020

Gemiddelde hoeveelheid neerslag voor maart

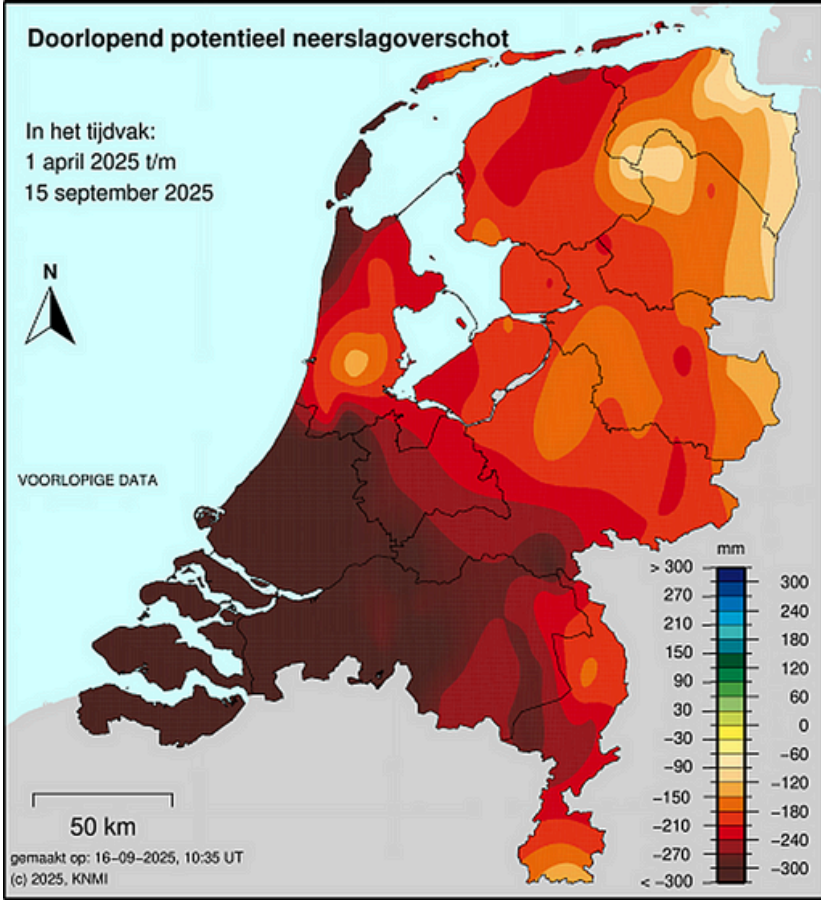
## Doorlopend potentieel neerslagoverschot

In het tijdvak:  
1 april 2025 t/m  
15 september 2025

VOORLOPIGE DATA
